# ZPRÁVA Z PROHLÍDKY OBJEKTU

**Na Kněžině č.p. 36, Týnec nad Sázavou**

**Objekt:** Bytový dům Na Kněžině č.p. 36, Týnec nad Sázavou

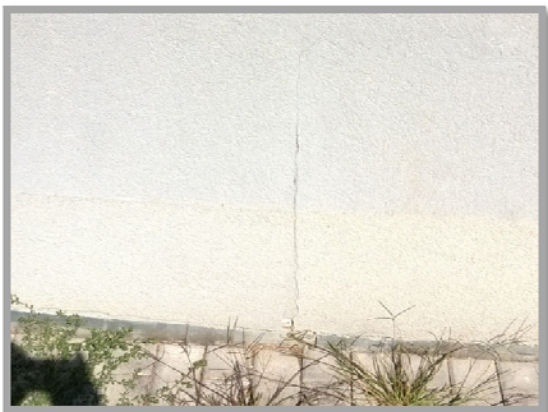
Povrchová úprava (finální tenkovrstvá omítka) je napadena plísněmi a řasami. Ve struktuře jsou patrné vlásečnicové všesměrné trhliny, které způsobují při deštích nasáknutí vody do již poškozené omítky a tím její další degradaci. Dále se na fasádě vyskytují trhliny širší s jasným směrem a délkou. Tyto se vyskytují především v soklové části a v detailech napojení fasády na ostatní konstrukce, a jsou způsobeny pravděpodobně technologickou nekázní při provádění ETICS a ve styku s terénem absorpcí vody do systému

**Obrázek č.1:** (trhlina ve fasádě)

Trhliny v soklové části charakterizují jako „závažné“. Je nutno provést opravu, aby nedocházelo k dalším poškozením zateplené fasády.

- Místo s trhlinou očistit a provést penetrační nátěr
- Aplikovat armovací stěrku s výztužnou tkaninou. Překlátování trhliny cca 400 mm na každou stranu.
- Finální tenkovrstvá probarvená omítko stejné barevnosti a zrnitosti jako stávající fasáda

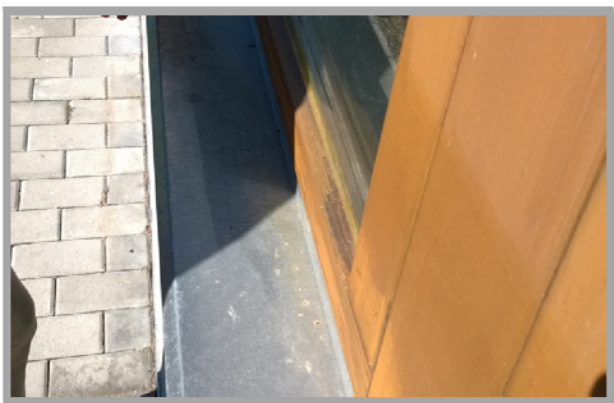
U všech fixních křidel chybí plechová okenička, která by chránila vodorovnou část rámu před stékající vodou ze zasklení, tak jako u křidel otvíravých. Tímto je způsobena masivní degradace těchto prvků.

**Obrázek č.3:** (chybějící okapnička)

Je nutno dodat (nechat vyrobit) a osadit systémové plechové okapničky na fixní křídla oken.

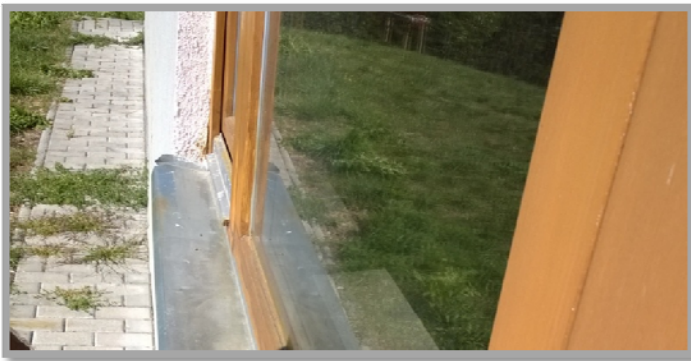
Parapetní plech především u nebytového prostoru na západní fasádě domu, ale i jinde na objektu (schodiště, sklepní prostory,...), nemá předepsaný spád a zatéká tudy do vnitřního prostoru.

**Obrázek č.4 :** (protispád parapetního plechu nebyt)

Poškozené parapetní plechy budou vyměněny. Parapetní plechy nutno demontovat, upravit lůžko do spádu 5% od okna a nově dodaný parapet přilepit k podkladu lepidlem (např. Enkolit) a styk fasáda plech vyplnit trvale pružným tmelem

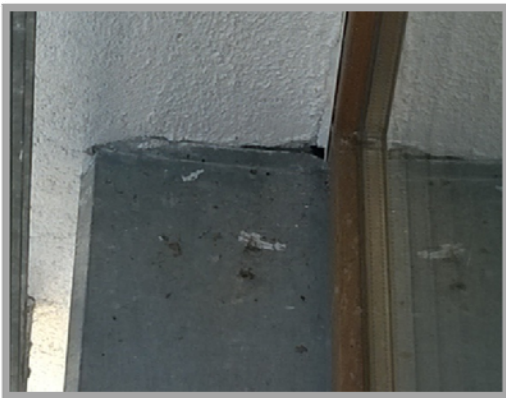
**Obrázek č.5 :** (protispád parapetního plechu schodiště)

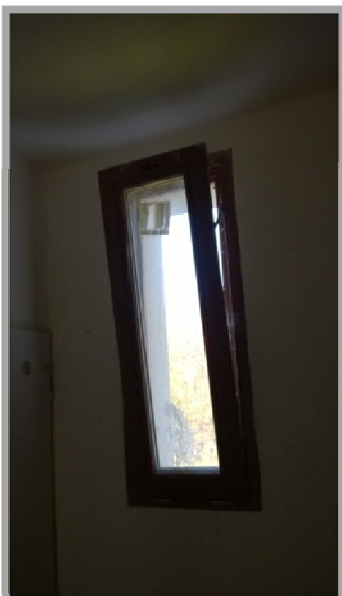
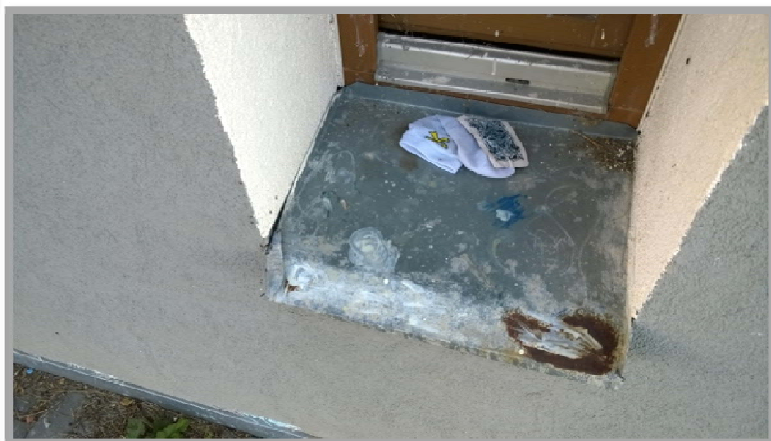
Stav stávajících výplní okenních otvorů v bytech je přímo úměrný frekvenci provádění nutné pravidelné údržby (seřízení, promazání pohyblivých částí, kontrola a případná renovace krycího laku,...). Vstupní dveře značně poškozeny vlivem nevhodného používání. U okna do sklepa chybí kování a venkovní parapet je napaden korozí.

**Obrázek č.6 :** (sklepní okno bez kování + parapet)

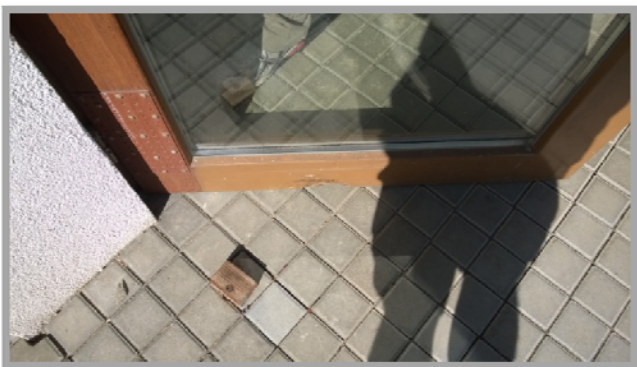
**Obrázek č.7 :** (vstupní dveře)

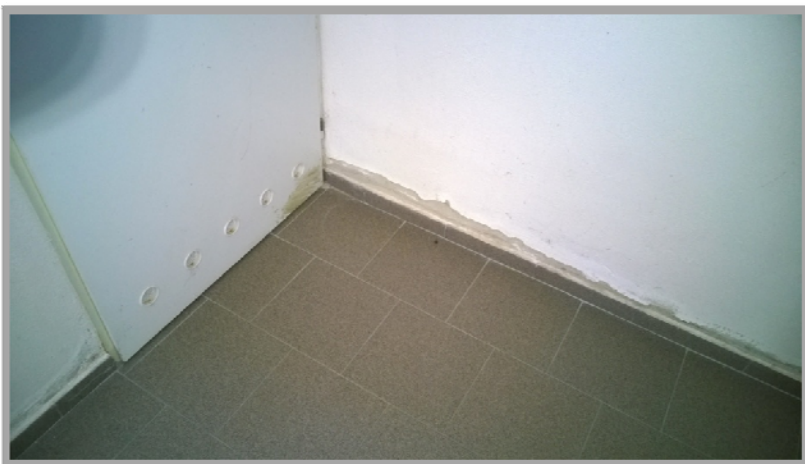
Soklíky u keramické dlažby lokálně odpadávají (především v přízemí domu), dlažba položená v ploše nevykazuje poruchy. V nebytových prostorech a společných částech domu v přízemí je jasně patrné poškození (nekvalitní provedení) vodorovné hydroizolace domu v detailech napojení pod nosnými zdmi. Čímž jsou stěny vlhké a po vyschnutí v období bez dlouhodobějšího deště obsahují výkvěty sanitru.

**Obrázek č.8:** (sůl na stěnách)

Problém sanace vodorovné a následně svislé hydroizolace okolo domu je finančně dosti náročné, přesto jej nedoporučuji dlouhodobě odkládat.

Sanaci vodorovné izolace doporučuji provést chemickou infuzní clonou, neboť podřezání či jiné mechanické způsoby opravy vodorovné hydroizolace jsou zde nereálné.

- Odstranit okapový chodník, odkopat zeminu k horní hraně základů
- Odstranit ochranu hydroizolace
- Opravit poškozené místo na izolaci – případně provést kompletní novou vrstvu
- Obnovení ochranné vrstvy hydroizolace (desky XPS nebo plastová nopová folie)
- Zásyp výkopu se zhutněním
- Pokládky dlaždic okapového chodníku včetně obruby
- Odstranit napadenou omítku a po vyschnutí stěny provést omítku novou a sjednotit malbu

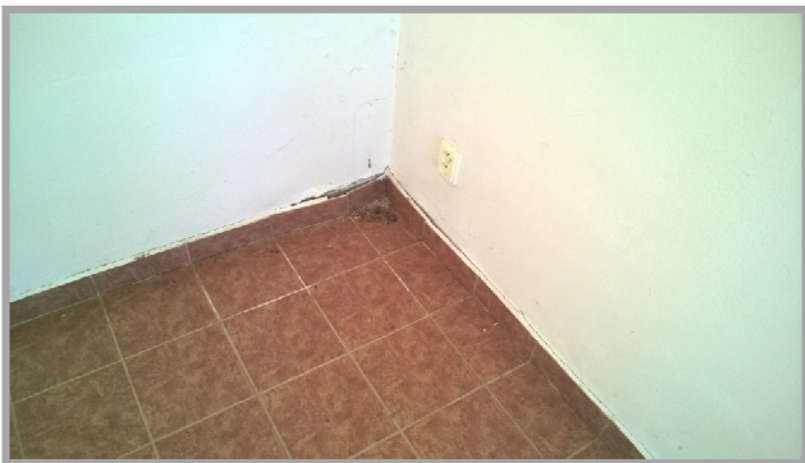
**Obrázek č.9:** (odpadlé soklové dlaždice)

Soklíky z keramické dlažby, klasifikovány jako estetická závada, tedy „drobná“. Soklíky očistit od lepicího tmele a nově přilepit včetně zaspárování a provedení napojení na stěnu akrylátovým tmelem s fabionem ze štukové omítky.
