ZPRÁVA Z PROHLÍDKY OBJEKTU

Na Kněžině č.p. 37, Týnec nad Sázavou

Objekt: Bytový dům Na Kněžině č.p. 37, Týnec nad Sázavou

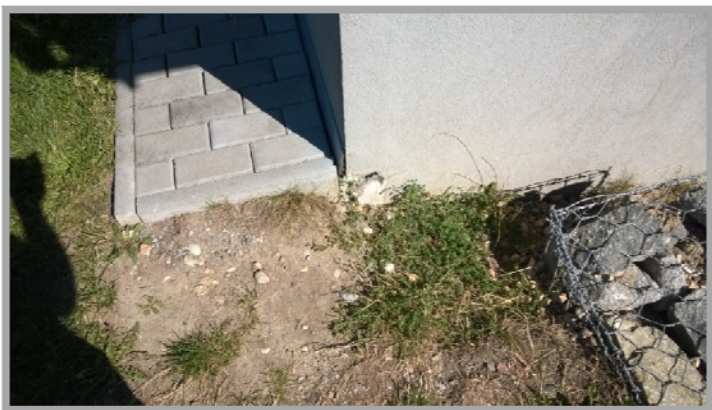
Povrchová úprava (finální tenkovrstvá omítka) je napadena plísněmi a řasami. Ve struktuře jsou patrné vlásečnicové všesměrné trhliny, které způsobují při deštích nasáknutí vody do již poškozené omítky a tím její další degradaci. Dále se na fasádě vyskytují trhliny širší s jasným směrem a délkou. Tyto se vyskytují především v detailech napojení fasády na ostatní konstrukce, a jsou způsobeny pravděpodobně technologickou nekázní při provádění ETICS. Lokálně je v místě styku s terénem fasáda poškozena.

Obrázek č.1: (poškození fasády)

Lokálně poškozené místo u terénu je nutno opravit a to následně:

- Odkopat přilehlou zeminu dle potřeby
- Doplnit případně chybějící tepelný izolant
- Provést armovací sítěkovou vrstvu
- Finální tenkovrstvou omítku v barvě a struktuře dle stávající omítky
- Detail ochránit stěnovou vyhnutou lištou v návaznosti na již provedené oplechování zářezovou lištou. Styk lišty fasáda vytmelit trvale pružným tmelem

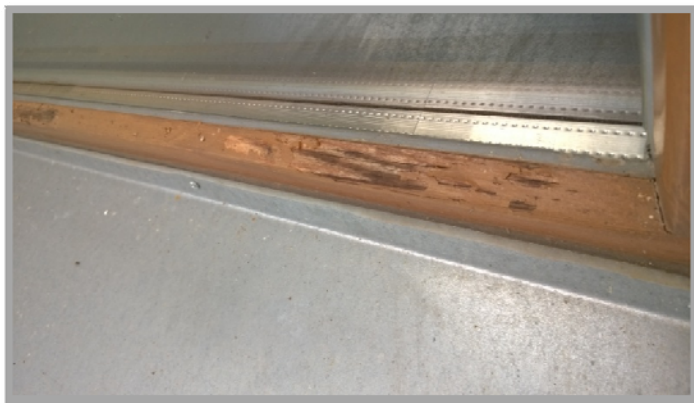
U všech fixních křidel chybí plechová okenička, která by chránila vodorovnou část rámu před stékající vodou ze zasklení, tak jako u křidel otvíravých. Tímto je způsobena masivní degradace těchto prvků.

Obrázek č.2: (chybějící okapnička – ilustrační foto z objektu č.p. 38)

Je nutno dodat (nechat vyrobit) a osadit systémové plechové okapničky na fixní křídla oken.

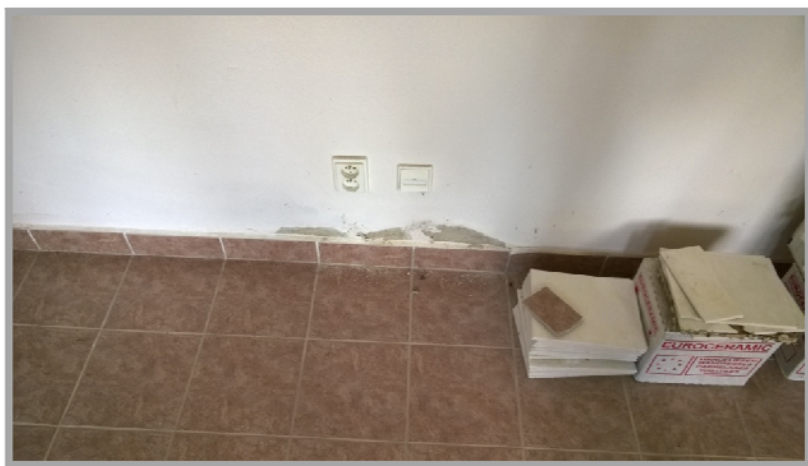
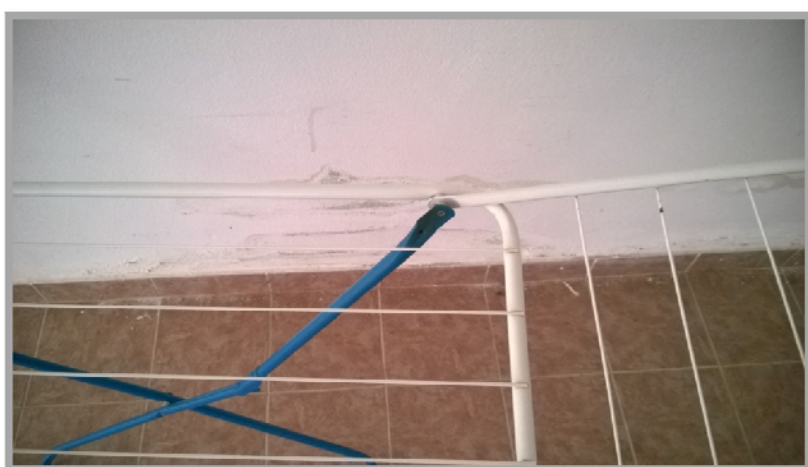
Soklíky u keramické dlažby lokálně odpadávají (především v přízemí domu), dlažba položená v ploše nevykazuje poruchy. V nebytových prostorech a společných částech domu v přízemí je jasně patrné poškození (nekvalitní provedení) vodorovné hydroizolace domu v detailech napojení pod nosnými zdmi. Čímž jsou stěny vlhké a po vyschnutí v období bez dlouhodobějšího deště obsahují výkvěty sanitru.

Obrázek č.3: (sůl na stěnách)

Obrázek č.4: (sůl na stěnách)

Sanaci vodorovné izolace doporučuji provést chemickou infuzní clonou, neboť podřezání či jiné mechanické způsoby opravy vodorovné hydroizolace jsou zde nereálné.

- Odstranit okapový chodník, odkopat zeminu k horní hraně základů
- Odstranit ochranu hydroizolace
- Opravit poškozené místo na izolaci – případně provést kompletní novou vrstvu
- Obnovení ochranné vrstvy hydroizolace (desky XPS nebo plastová nopová folie)
- Zásyp výkopu se zhutněním
- Pokládky dlaždic okapového chodníku včetně obruby
- Odstranit napadenou omítku a po vyschnutí stěny provést omítku novou a sjednotit malbu

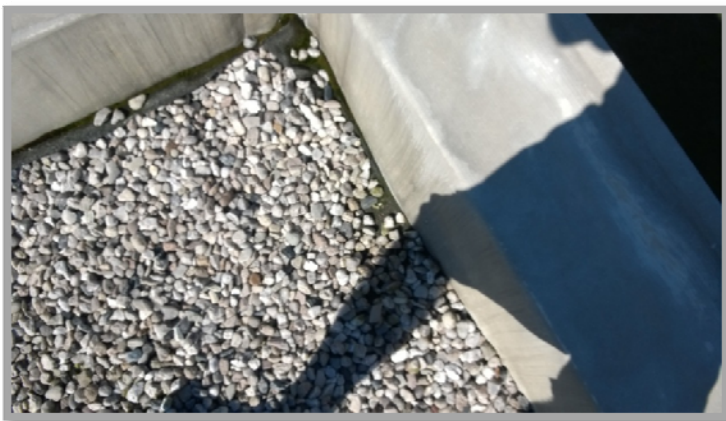
Nejzákladnější poruchou na střeše se jeví vytrhnutí kotevních koutových lišt v návaznosti vodorovná – svislá hydroizolace. Toto vytržení způsobilo nadměrné pnutí folie v místě tohoto napojení. Pnutí je důsledek rozpínání kondenzátu ve střešním souvrství, které se do něj dostane nespojitou parotěsnou vrstvou. Zde je oprava nutná, hrozí protržení folie od volné kotevní koutové lišty. Krytina dále vykazuje běžná poškození s ohledem na své stáří.

Obrázek č.5. : (Uvolněná koutová lišta)

Održení kotevní koutové lišty považuji za závadu „závažnou“, neboť primárně hrozí prořiznutí foliové krytiny od volné lišty. V místě s odtrženou vnitřní koutovou lištou nutno provést urgentní lokální opravu:

- Prořiznout stávající folii
- Stávající koutovou lištu (pokud to půjde) dokotvit nově k podkladu, případně ji nahradit za novou a provést nový hydroizolační lem atiky
- V případě, že nejsou na střeše již osazeny větrací komínky z minulých oprav, budou nově osazeny k atikám nové. Počet osazených větracích komínků pro odvod vodních par ze skladby střešního pláště, která se do ní dostává nefunkční parotěsnou vrstvou bude 3 ks na délku atiky
- Opravit detaily u výlezu PUR tmelem

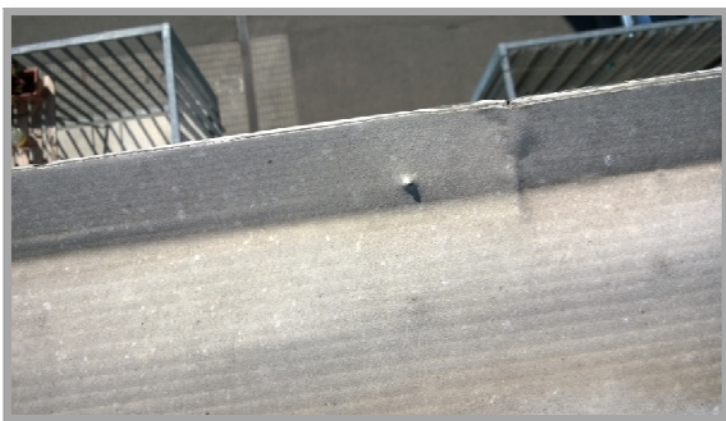
Při realizaci dodatečné podatikové lemovky došlo na mnoha místech k proniknutí kotevního samořezného šroubu přes původní oplechování atiky.

Obrázek č.6. : (Samořezný šroub skrz oplechování)

Místa s pronikem samořezných šroubů („závažná“ závada) opravit následně.

- přesahující části šroubů odřezat či zbrousit (pouze ručním náradím bez použití úhlových brusek apod. !!!!)
- Folii v těchto místech očistit a připravit pro navaření záplaty
- Provést záplatu foliovou izolací z m PVC

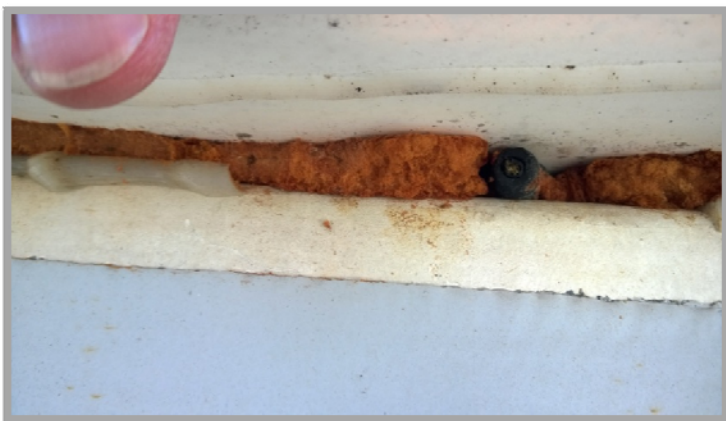
Připojení výlezu ke svislé izolace je provedeno nesystémově a při nafoukání sněhu k výlezu může docházet k zatékání tímto napojením.

Obrázek č.7. : (detail u výlezu na střechu)
