ZPRÁVA Z PROHLÍDKY OBJEKTU

Na Kněžině č.p. 39, Týnec nad Sázavou

Objekt: Bytový dům Na Kněžině č.p. 39, Týnec nad Sázavou

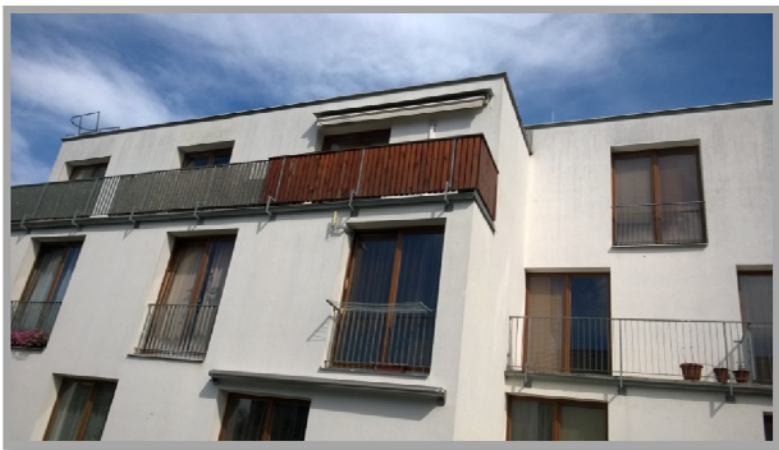
Dále se na fasády vyskytuje velké množství dodatečně individuálně instalovaných zařízení a rozvodů, které výrazně zkracují životnost fasády.

Obrázek č.1: (markýzy na fasádě)

- Dodržovat pravidelnou údržbu oken a dveří
- Dodržování pravidel a zamezení živelného osazování prvků na fasádu

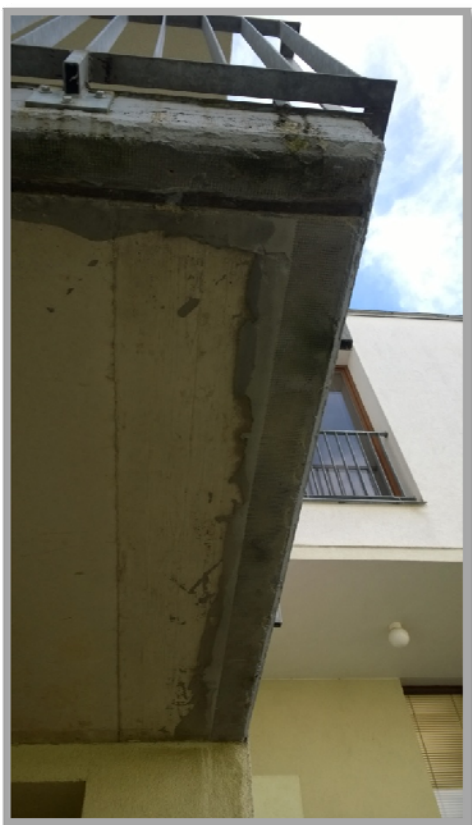
Podhled nad vstupy v 1.NP vykazuje lokálně poškození krycí betonové vrstvy, kde hrozí riziko koroze nosné výztuže.

Obrázek č.2: (poškozená krycí betonové vrstva podhledu s pokusem o sanacaci)

Poškozená krycí vrstva je snadno opravitelná v začátcích, což je tento případ, následně při pokračující degradaci může dojít ke ztrátě stability prvku. „závažná“ závada.

- Otlouct zbylou nesoudržnou vrstvu
- Obnaženou výztuž opatřit sanačním nátěrem na výztuž do betonu
- Aplikovat neprofilační matlu pro sanaci betonových podkladů (hrubou nebo jemnou) dle hloubky poškození

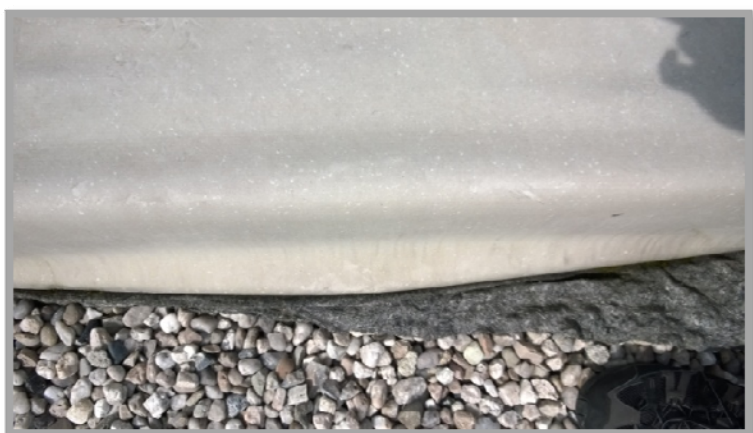
Nejzávadnější poruchou na střeše se jeví vytrhnutí kotevních koutových lišt v návaznosti vodorovná – svislá hydroizolace. Toto vytržení způsobilo nadměrné pnutí folie v místě tohoto napojení. Pnutí je důsledek rozpínání kondenzátu ve střešním souvrství, které se do něj dostane nespojitou parotěsnou vrstvou. Zde je oprava nutná, hrozí protržení folie od volné kotevní koutové lišty. Krytina dále vykazuje běžná poškození s ohledem na své stáří.

Obrázek č.3. : (Uvolněná koutová lišta)

Održeni kotevní koutové lišty považují za závadu „závažnou“, neboť primárně hrozí proříznutí foliové krytiny od volné lišty. V místě s odtrženou vnitřní koutovou lištou nutno provést urgentní lokální opravu:

- Proříznout stávající folii
- Stávající koutovou lištu (pokud to půjde) dokotvit nově k podkladu, případně ji nahradit za novou a provést nový hydroizolační lem atiky
- V případě, že nejsou na střeše již osazeny větrací komínky z minulých oprav, budou nově osazeny k atikám nové. Počet osazených větracích komínků pro odvod vodních par ze skladby střešního pláště, která se do ní dostává nefunkční parotěsnou vrstvou bude 3 ks na délku atiky
- Opravit detaily u výlezu PUR tmelem

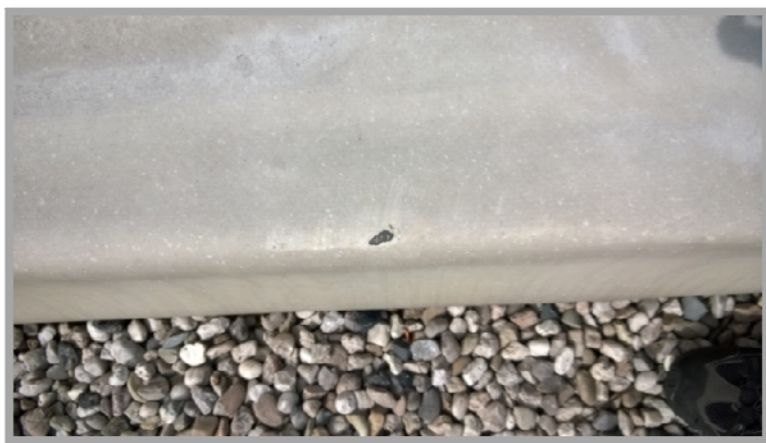
Bylo zaznamenáno 1 místo, kde byla porušena celistvost foliové krytiny.

Obrázek č.4. : (Poškození na folii)

Dále je nutno provést „záplatu na poškozené místo ve folii, neboť je viditelný výztužná vrstva a mohlo by zde docházet k zatékání.
