ZPRÁVA Z PROHLÍDKY OBJEKTU

Na Kněžině č.p. 38, Týnec nad Sázavou

Objekt: Bytový dům Na Kněžině č.p. 38, Týnec nad Sázavou

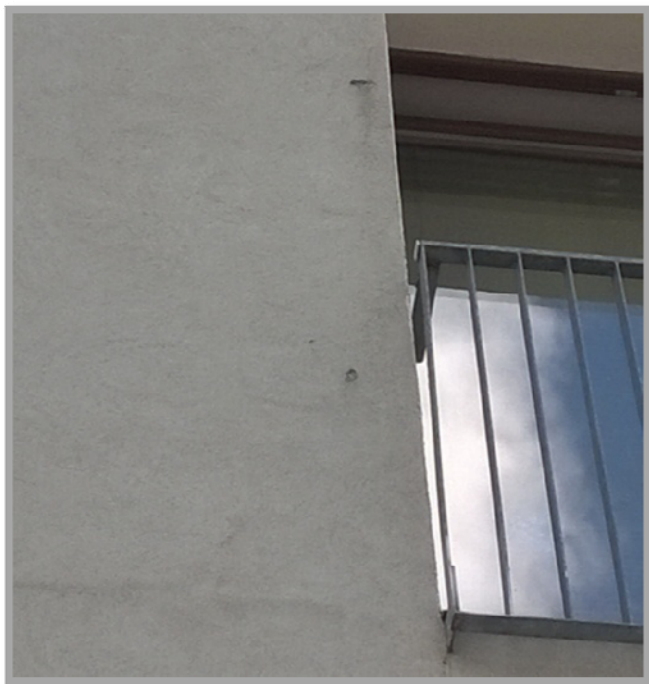
Povrchová úprava (finální tenkovrstvá omítka) je napadena plísněmi a řasami. Ve struktuře jsou patrné vlásečnicové všesměrné trhliny, které způsobují při deštích nasáknutí vody do již poškozené omítky a tím její další degradaci. Dále se na fasádě vyskytují trhliny širší s jasným směrem a délkou. Tyto se vyskytují především v detailech napojení fasády na ostatní konstrukce, a jsou způsobeny pravděpodobně technologickou nekázní při provádění ETICS. Lokálně je fasáda mechanicky poškozena.

Obrázek č.1: (poškození fasády)

Fasáda jako celek včetně nasákání vody u zateplení ve styku s terénem je nyní klasifikována jako „drobná“ závada, neboť není možno z finančních důvodů tuto generální opravu nyní realizovat. Stávající zateplení v tl. 80 mm je nyní již nedostatečné a je tedy doporučení opravu finální vrstvy spojit s dozateplením.

- Provést sondy do fasády pro zjištění stavu ETICS, zda je možno špikovat zdvojení systému na stávající zateplení nebo bude nutné toto zateplení odstranit.
- Zateplení (zdvojení zateplení) provést na požadované hodnoty součinitele prostupu tepla dle ČSN 730540 (2)
- Finální tenkovrstvou omítku zvolit tak, aby byla resistantní vůči mikroorganismům (silikonovou omítkou nastavenou kapslí proti plísním a řasám
- Dbát na důkladné provedení detailů pro vykrytí tepelných mostů v obálce budovy

Lokálně poškozená místa ETICS je nutno opravit a to následně:

- Doplnit případně chybějící tepelný izolant ev. systémovou lištu
- Provést armovací stěrkovou vrstvu
- Finální tenkovrstvou omítku v barvě a struktuře dle stávající omítky

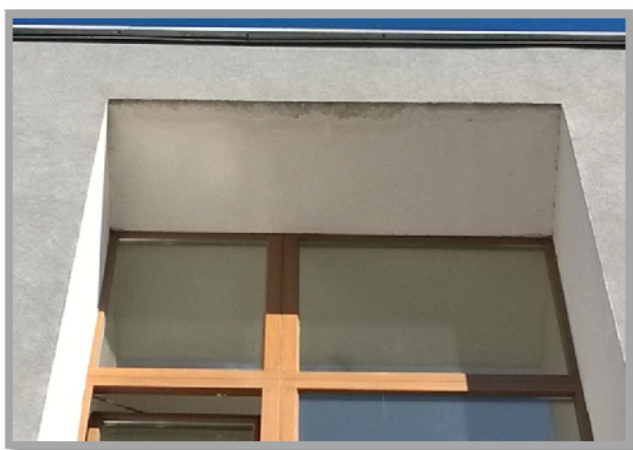
Obrázek č.2: (plísně v nadpraží)

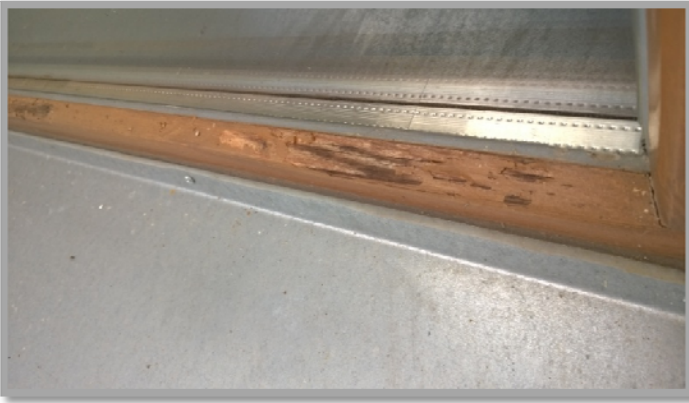
U všech fixních křidel chybí plechová okenička, která by chránila vodorovnou část rámu před stékající vodou ze zasklení, tak jako u křidel otvíravých. Tímto je způsobena masivní degradace těchto prvků.

Obrázek č.3: (chybějící okapnička)

Je nutno dodat (nechat vyrobit) a osadit systémové plechové okapničky na fixní křídla oken.

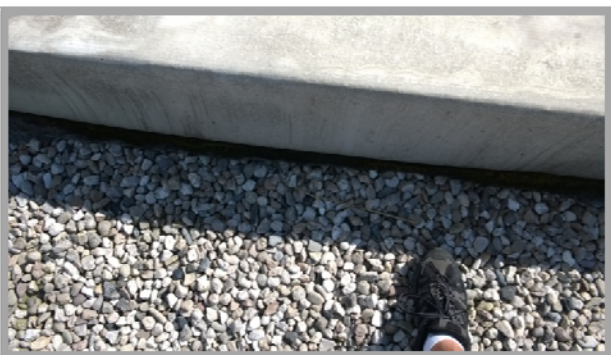
Nejzásadnější poruchou na střeše se jeví vytrhnutí kotevních koutových lišt v návaznosti vodorovná – svislá hydroizolace. Toto vytržení způsobilo nadměrné pnutí folie v místě tohoto napojení. Pnutí je důsledek rozpínání kondenzátu ve střešním souvrství, které se do něj dostane nespojitou parotěsnou vrstvou. Zde je oprava nutná, hrozí protržení folie od volné kotevní koutové lišty. Krytina dále vykazuje běžná poškození s ohledem na své stáří.

Obrázek č.4. : (Uvolněná koutová lišta)

Održení kotevní koutové lišty považují za závadu „závažnou“, neboť primárně hrozí proříznutí foliové krytiny od volné lišty. V místě s odtrženou vnitřní koutovou lištou nutno provést urgentní lokální opravu:

- Proříznout stávající folii
- Stávající koutovou lištu (pokud to půjde) dokotvit nově k podkladu, případně ji nahradit za novou a provést nový hydroizolační lem atiky
- V případě, že nejsou na střeše již osazeny větrací komínky z minulých oprav, budou nově osazeny k atikám nové. Počet osazených větracích komínků pro odvod vodních par ze skladby střešního pláště, která se do ní dostává nefunkční parotěsnou vrstvou bude 3 ks na délku atiky
- Opravit detaily u výlezu PUR tmelem
