ZPRÁVA Z PROHLÍDKY OBJEKTU

Na Kněžině č.p. 41, Týnec nad Sázavou

Objekt: Bytový dům Na Kněžině č.p. 41, Týnec nad Sázavou

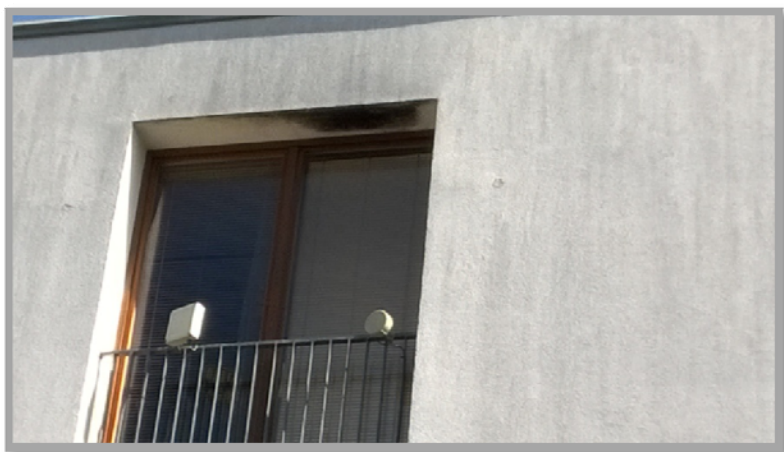
Povrchová úprava (finální tenkovrstvá omítka) je napadena plísněmi a řasami. Nejvíce je toto patrné v nadpražích oken, kde plíseň vytvořila temně šedé svazky kultur. Ve struktuře jsou patrné vlásečnicové všesměrné trhliny, které způsobují při deštích nasáknutí vody do již poškozené omítky a tím její další degradaci. Dále se na fasády vyskytují trhliny širší s jasným směrem a délkou. Tyto se vyskytují především v detailech napojení fasády na ostatní konstrukce. Tyto jsou způsobeny pravděpodobně technologickou nekázní při provádění ETICS.

Obrázek č.1: (Plíseň v nadpraží oken)

Fasáda jako celek včetně nasákání vody u zateplení ve styku s terénem je nyní klasifikována jako „drobná“ závada, neboť není možno z finančních důvodů tuto generální opravu nyní realizovat. Stávající zateplení v tl. 80 mm je nyní již nedostatečné a je tedy doporučení opravu finální vrstvy spojit s dozateplením.

- Provést sondy do fasády pro zjištění stavu ETICS, zda je možno špikovat zdvojení systému na stávající zateplení nebo bude nutné toto zateplení odstranit.
- Zateplení (zdvojení zateplení) provést na požadované hodnoty součinitele prostupu tepla dle ČSN 730540 (2)
- Finální tenkovrstvou omítku zvolit tak, aby byla resistantní vůči mikroorganismům (silikonovou omítku nastavenou kapslí proti plísním a řasám
- Dbát na důkladné provedení detailů pro vykrytí tepelných mostů v obálce budovy

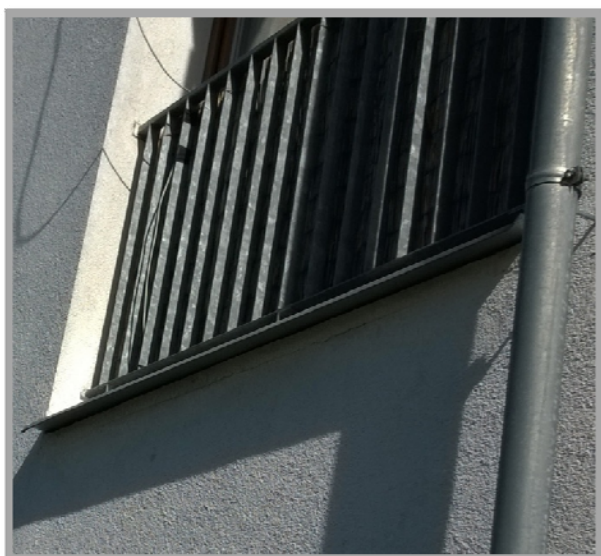
Lokálně jsou zde opět odfouklé parapetní plechy, zde ovšem hrozí riziko zatékání, jelikož jsou vystaveny přímému dešti.

Obrázek č.2: (Odseparovaný parapetní plech)

Parapetní plechy, které jsou odfouknuté demontovat, přilepit k podkladu lepidlem (např. Enkolit) a styk fasáda plech vyplnit trvale pružným tmelem. Tato závada je klasifikována jako „závažná“.

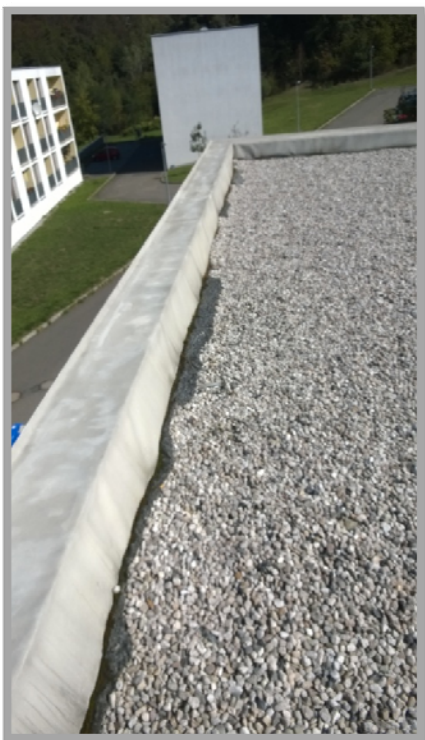
Nejzákladnější poruchou na střeše se jeví vytrhnutí kotevních koutových lišt v návaznosti vodorovná – svislá hydroizolace. Toto vytržení způsobilo nadměrné pnutí folie v místě tohoto napojení. Pnutí je důsledek rozpínání kondenzátu ve střešním souvrství, které se do něj dostane nespojitou parotěsnou vrstvou. Zde je oprava nutná, hrozí protržení folie od volné kotevní koutové lišty. Krytina dále vykazuje běžná poškození s ohledem na své stáří.

Obrázek č.3. : (Uvolněná koutová lišta)

Održeni kotevní koutové lišty považují za závadu „závažnou“, neboť primárně hrozí proříznutí foliové krytiny od volné lišty. V místě s održenou vnitřní koutovou lištou nutno provést urgentní lokální opravu:

- Proříznout stávající folii
- Stávající koutovou lištu (pokud to půjde) dokotvit nově k podkladu, případně ji nahradit za novou a provést nový hydroizolační lem atiky
- V případě, že nejsou na střeše již osazeny větrací komínky z minulých oprav, budou nově osazeny k atikám nové. Počet osazených větracích komínků pro odvod vodních par ze skladby střešního pláště, která se do ní dostává nefunkční parotěsnou vrstvou bude 3 ks na délku atiky
- Opravit detaily u výlezu PUR tmelem
