ZPRÁVA Z PROHLÍDKY OBJEKTU

Na Kněžině č.p. 40, Týnec nad Sázavou

Objekt: Bytový dům Na Kněžině č.p. 40, Týnec nad Sázavou

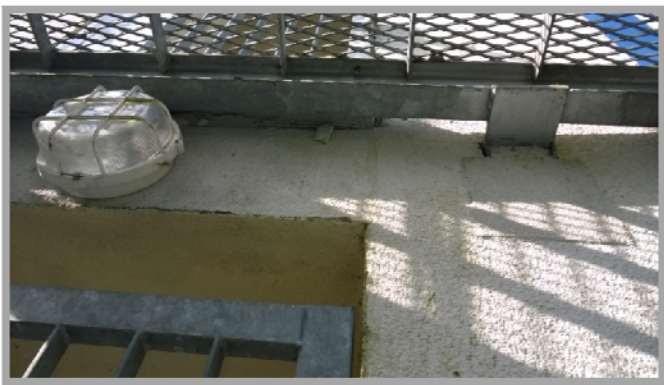
Při napojení ocelového požárního schodiště na fasádu byla provedena krycí lišta jen na části tohoto napojení. V místě, kde lišta chybí, dochází k nadměrnému namáhání fasády odstříkující a stékající vodou. Zde se tak masivně tvoří kvalitní prostředí pro

Obrázek č.1: (Chybějící lišta u požárního schodiště – ilustrativní foto viz objekt č.p. 42)

Návaznost mezi podestou a pavlačí, chybějící oplechování. „Závažná“ závada, kterou doporučuji nyní vyřešit, aby nedocházelo zbytečně k dalšímu poškození fasády domu mikroorganismy v tomto místě.

Bude doplněna plechová lišta z Pz plechu po obou bocích od vstupu na pavlač.

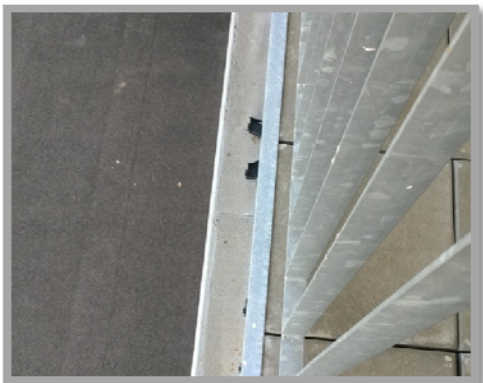
Obrázek č.2: („vyjeté“ plastové terče)

Soklíky u keramické dlažby odpadávají, dlažba položená v ploše nevykazuje poruchy. Betonové dlaždice na pavlačích mají místy rozlámané podkladní plastové terče.

Betonová dlažba na pavlačích. Tato závada snižuje užité vlastnosti pochozí plochy, kdy se dlaždice propadají a narážení na podkladní vrstvu z desek Cetris. Doporučuji vyřešit spíše jako urgentní opravu. Stávající dlaždice nad poškozenými a rozlamanými terči rozebrat a podkladní terče vyměnit za nové.

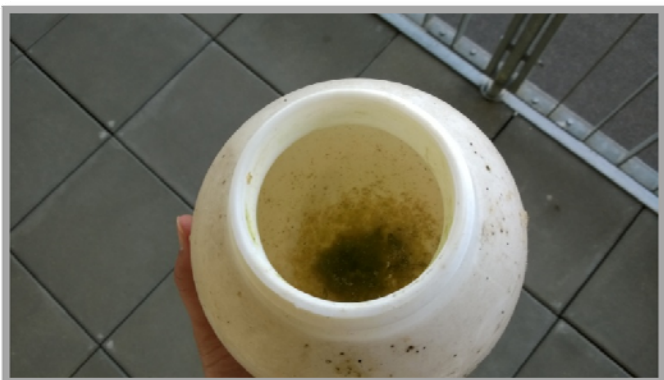
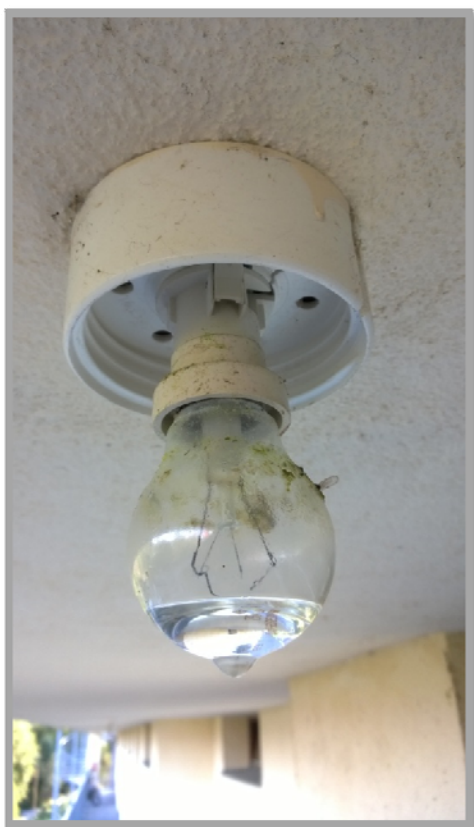
V 1.NP a 2.NP bylo při výměně žárovek na pavlačových světlech objeveno velké množství vody v těchto osvětlovacích tělesech. Jedná se o vodu, která protéká poškozenou hydroizolační vrstvou pavlačí.

Obrázek č.3: (Voda ve světlech)

Pro přesnou specifikaci závady, kdy dochází k zatékání do osvětlovacích těles na pavlačích, je nyní doporučeno sledování. V případě opakovaného výskytu vody ve světlech bude tato závada již klasifikována jako závažná, neboť v tomto případě bude prokázáno

poškození hydroizolační vrstvy na podlaže pavlačí. Voda ve světlech může způsobit jak újmy na zdraví tak i v případě požáru na majetku obyvatel domu.

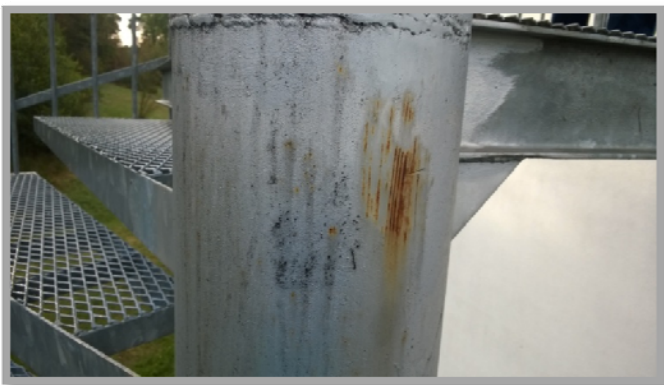
Ocelové prvky začínají vlivem pravděpodobně slabé zinkové vrstvy a mechanickým poškozením při montáži nebo používáním korodovat.

Obrázek č. 4: (Koroze ocelového schodiště – ilustrační obrázek z objektu č.p. 44)

Lokální koroze ocelových prvků požárního schodiště je v počáteční fázi, doporučuji tedy nyní tato lokální místa zbavit koroze a provést 3 násobný nátěr (1x základní nátěr + 2 x email) v podobném odstínu, jako žárové zinkování zbylé konstrukce.

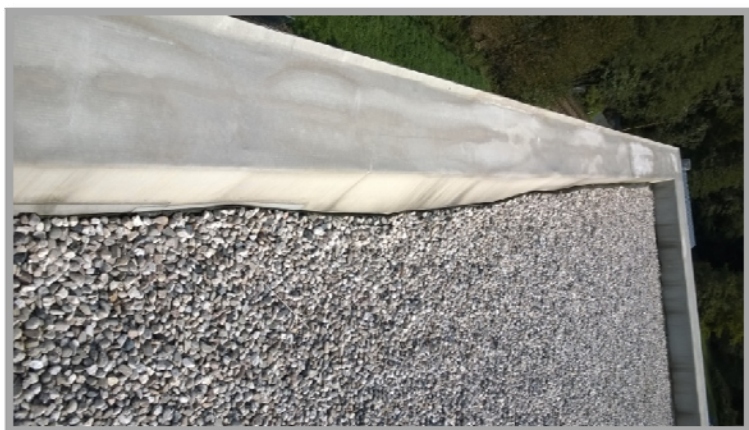
Nejzákladnější poruchou na střeše se jeví vytrhnutí kotevních koutových lišt v návaznosti vodorovná – svislá hydroizolace. Toto vytržení způsobilo nadměrné pnutí folie v místě tohoto napojení. Pnutí je důsledek rozpínání kondenzátu ve střešním souvrství, které se do něj dostane nespojitou parotěsnou vrstvou. Zde je oprava nutná, hrozí protržení folie. Od volné kotevní koutové lišty. Krytina dále vykazuje běžná poškození s ohledem na své stáří. Při realizaci dodatečné podatikové lemovky došlo na mnoha místech k proniknutí kotevního samořezného šroubu přes původní oplechování atiky.

Obrázek č.5. : (Uvolněná koutová lišta)

Održeni kotevní koutové lišty považuji za závadu „závažnou“, neboť primárně hrozí proříznutí foliové krytiny od volné lišty. V místě s odtrženou vnitřní koutovou lištou nutno provést urgentní lokální opravu:

- Proříznout stávající folii
- Stávající koutovou lištu (pokud to půjde) dokotvit nově k podkladu, případně ji nahradit za novou a provést nový hydroizolační lem atiky
- Do plochy střechy k atikám osadit celkem 6 ks větracích komínků pro odvod vodních par ze skladby střešního pláště, která se do ní dostává nefunkční parotěsnou vrstvou (ověřeno na sondách ze střech, které jsou na Kněžině realizovány stejnou technologií)
- Opravit detaily u výlezu PUR tmelem

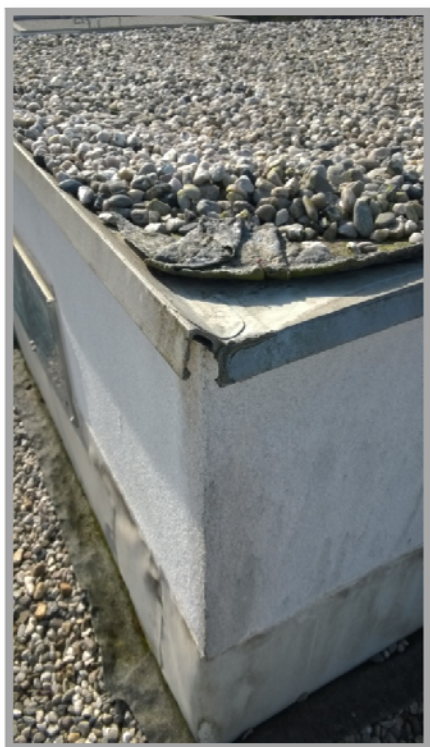
Krytina na střešní nástavbě od výtahové šachty nevykazuje odpovídající spád, aby mohlo dojít k odtoku vody. Toto je způsobeno pravděpodobně nevhodným tepelným izolantem, který byl použit pro zateplení střešního pláště (nebyla provedena sonda). Měkký izolant je přitěžovací vrstvou z kačírku výrazně stlačen a vytváří tak mělký bazén. Ukončovací plechové prvky jsou provedeny chybně.

Obrázek č.6. : (Detail na oplechování střešní nástavby)

Střecha na strojovně výtahů. Doporučuji střešní plášť na této konstrukci realizovat následně:

- rozebrat až na stropní konstrukci (beton),
- provést kvalitní parotěsnou vrstvu z modifikovaného asfaltového pásu,
- zateplení EPS 100 S v tl. 50 mm + spádové desky (2%) v min tl. 40 mm z EPS 100 S. Izolace lepena na PUR pěnu.
- Pokládka separační vrstvy z geotextilie
- Mechanicky kotvená (nikoli přitížená) hydroizolační vrstva z m PVC folie + provedení všech detailů dle TP výrobce folie
