# ZPRÁVA Z PROHLÍDKY OBJEKTU

**Na Kněžině č.p. 42, Týnec nad Sázavou**

**Objekt:** Bytový dům Na Kněžině č.p. 42, Týnec nad Sázavou

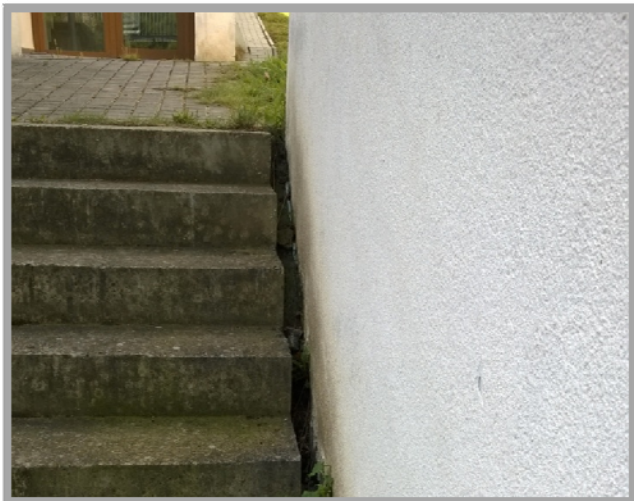
Stav zpevněné plochy je dobrý. V místě bočního vstupu do objektu se nachází venkovní betonové schodiště. Toto schodiště vlivem nerovnoměrného sednutí vytvořilo mezi schodištěm a fasádou objektu prostor v šíři cca 50 mm, kde se hromadí nečistoty, voda a v zimním období především sníh. Důsledkem toho fasáda do sebe neustále absorbuje vodu, čímž dochází k odpadávání omítky a vzniku trhlin. (viz. obrázek č.1).

**Obrázek č.1.:** (Mezera mezi schodištěm a fasádou)

Jelikož se zde hromadí voda a sníh a následně dochází k podmáčení fasády, klasifikuji tuto závadu jako „závažnou“.

Je třeba odstranit stávající nánosy nečistot a dále vybetonovat tento prostor s vytvořením odtokového žlábků. Tloušťku betonové vrstvy v požlábků doporučuji minimálně 60 mm. Připojovací spáru mezi žlábkem a zateplenou stěnou vyplnit PUR tmelem.

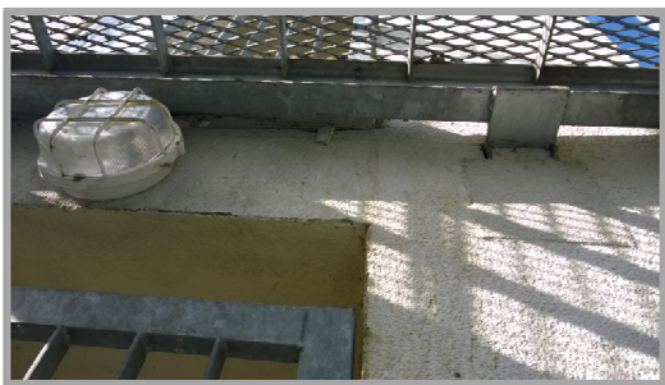
Při napojení ocelového požárního schodiště na fasádu byla provedena krycí lišta jen na části tohoto napojení. V místě, kde lišta chybí, dochází k nadměrnému namáhání fasády odstříkující a stékající vodou. Zde se tak masivně tvoří kvalitní prostředí pro život mikroorganismů.

**Obrázek č.2:** (Chybějící lišta u požárního schodiště)

Návaznost mezi podestou a pavlačí, chybějící oplechování. „Závažná“ závada, kterou doporučuji nyní vyřešit, aby nedocházelo zbytečně k dalšímu poškození fasády domu mikroorganismy v tomto místě.

Bude doplněna plechová lišta z Pz plechu po obou bocích od vstupu na pavlač.

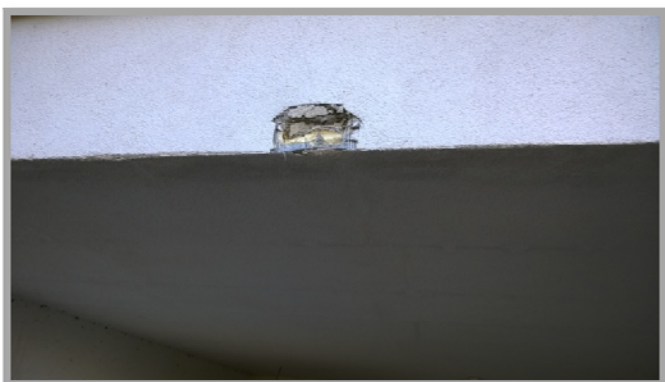
Na fasádě jsou lokálně místa s mechanicky poškozeným zateplovacím systémem.

**Obrázek č.3:** (Mechanické poškození zateplovacího systému)

Lokálně poškozená místa ETICS je nutno opravit a to následně:

- Doplnit případně chybějící tepelný izolant ev. systémovou lištu
- Provést armovací sítěkovou vrstvu
- Finální tenkovrstvou omítku v barvě a struktuře dle stávající omítky

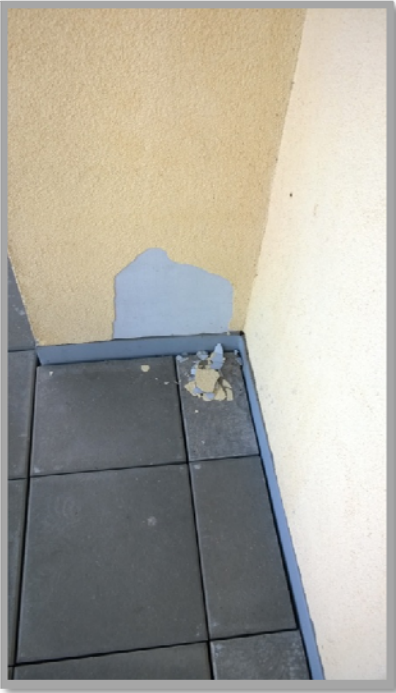
V místě pavlačí je omítkové souvrství lokálně odseparováno od podkladu (tepelného izolantu) a tenkovrstvá omítka je v těchto místech odpadlá. Především v místech napojení na zářezovou ukončovací lištu nad podlahou.

**Obrázek č.4:** (Odpadlá omítka u zářezové lišty na pavlači)

Fasáda jako celek včetně nasákání vody u zateplení ve styku s terénem a odseparovaného souvrství na pavlačích je nyní klasifikována jako „drobná“ závada, neboť není možno z finančních důvodů tuto generální opravu nyní realizovat. Stávající zateplení v tl. 80 mm je nyní již nedostatečné a je tedy doporučení opravu finální vrstvy spojit s dozateplením.

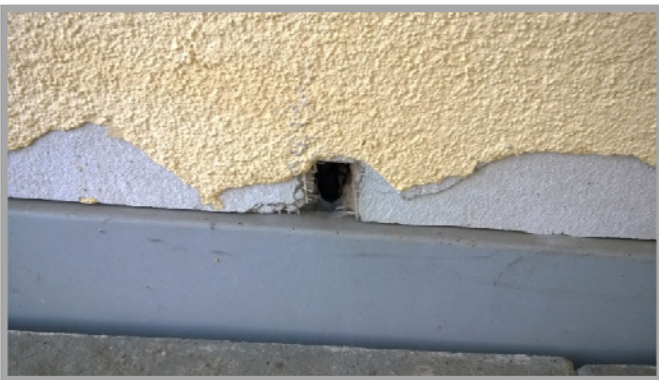
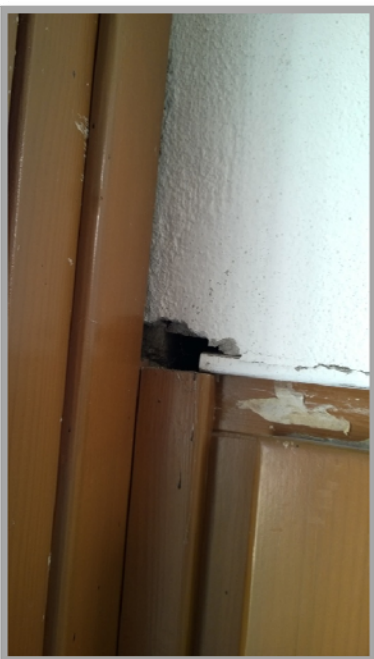
**Obrázek č.5:** (Chyby v detailech)

**Obrázek č.6:** (Chyby v detailech)

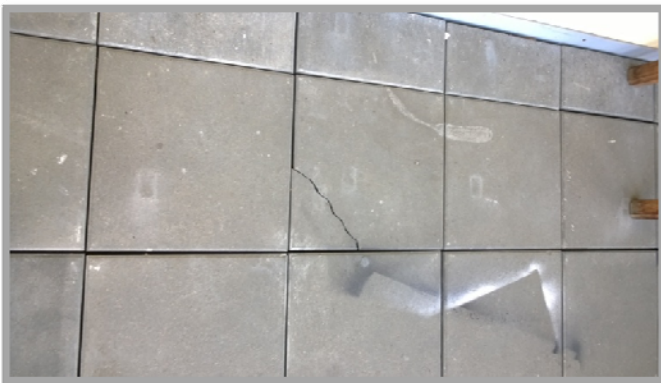
Soklíky u keramické dlažby odpadávají, dlažba položená v ploše nevykazuje poruchy. Betonové dlaždice na pavlačích mají místy rozlámané podkladní plastové terče. Vlivem toho dochází již i k lámání dlaždic.

**Obrázek č.7:** (Rozlámaná dlaždice)

Betonová dlažba na pavlačích. Tato závada snižuje užité vlastnosti pochozí plochy, kdy se dlaždice propadají a narážení na podkladní vrstvu z desek Cetris. Doporučuji vyřešit spíše jako urgentní opravu. Stávající dlaždice nad poškozenými a rozlamanými terčí rozebrat a podkladní terče vyměnit za nové. Při této příležitosti vyměnit i prasklé betonové dlaždice za nové.

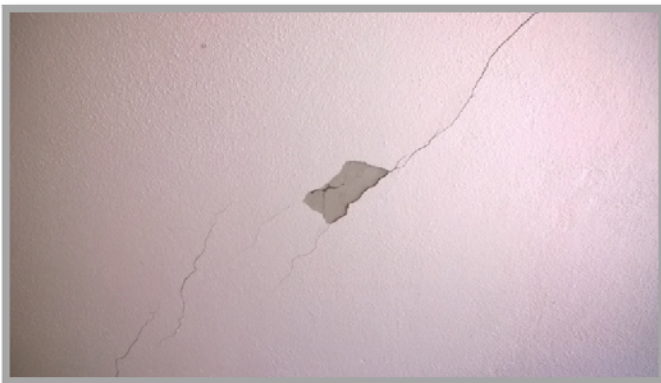
Ve sklepním prostoru byla objevena na stěně větší trhlina, která může mít i charakter statického poškození.

**Obrázek č.8:** (Trhlina ve sklepním prostoru)

Trhlina, která se svými parametry vymyká všem ostatním, bude muset být sledována. Doporučuji osadit sádrový terčík pro základní klasifikaci této trhliny. Tedy, zda se jedná o trhlinu aktivní či nikoli. Na základě tohoto zjištění může být stanoven další postup sanace.

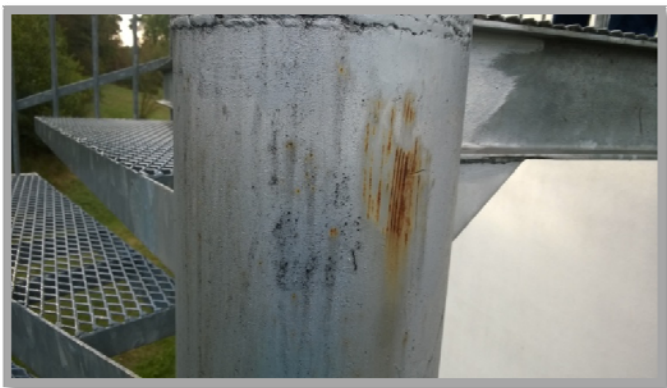
Ocelové prvky začínají vlivem pravděpodobně slabé zinkové vrstvy a mechanickým poškozením při montáži nebo používáním korodovat.

**Obrázek č.9:** (Koroze ocelového schodiště – ilustrační obrázek z objektu č.p. 44)

Lokální koroze ocelových prvků požárního schodiště je v počáteční fázi, doporučuji tedy nyní tato lokální místa zbavit koroze a provést 3 násobný nátěr (1x základní nátěr + 2 x email) v podobném odstínu, jako žárové zinkování zbylé konstrukce.

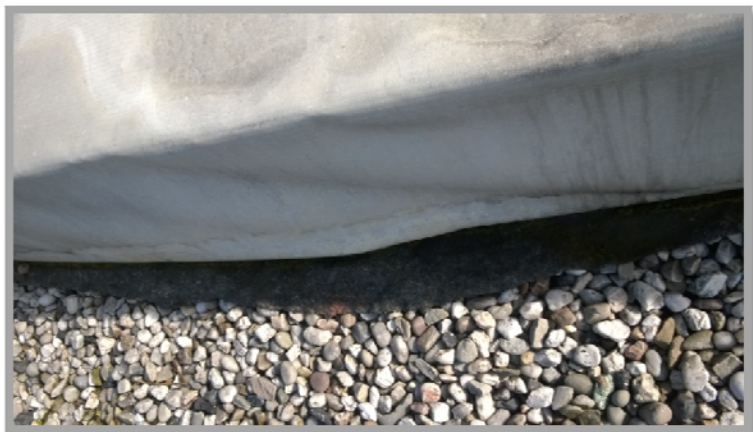
Nejzásadnější poruchou na střeše se jeví vytržení kotevnic koutových lišt v návaznosti vodorovná – svislá hydroizolace. Toto vytržení způsobilo nadměrné pnutí folie v místě tohoto napojení. Pnutí je důsledek rozpínání kondenzátu ve střešním souvrství, které se do něj dostane nespojitou parotěsnou vrstvou. Zde je oprava nutná, hrozí protržení folie. Od volné kotevní koutové lišty. Krytina dále vykazuje běžná poškození s ohledem na své stáří. Při realizaci dodatečné podatikové lemovky došlo na mnoha místech k proniknutí kotevního samořezného šroubu přes původní oplechování atiky.

**Obrázek č.10. :** (Uvolněná koutová lišta)

Održeni kotevní koutové lišty považují za závadu „závažnou“, neboť primárně hrozí prořiznutí foliové krytiny od volné lišty. V místě s odtrženou vnitřní koutovou lištou nutno provést urgentní lokální opravu:

- Prořiznout stávající folii
- Stávající koutovou lištu (pokud to půjde) dokotvit nově k podkladu, případně ji nahradit za novou a provést nový hydroizolační lem atiky
- Do plochy střechy k atikám osadit celkem 6 ks větracích komínků pro odvod vodních par ze skladby střešního pláště, která se do ní dostává nefunkční parotěsnou vrstvou (ověřeno na sondách ze střech, které jsou na Kněžině realizovány stejnou technologií)
- Opravit detaily u výlezu PUR tmelem

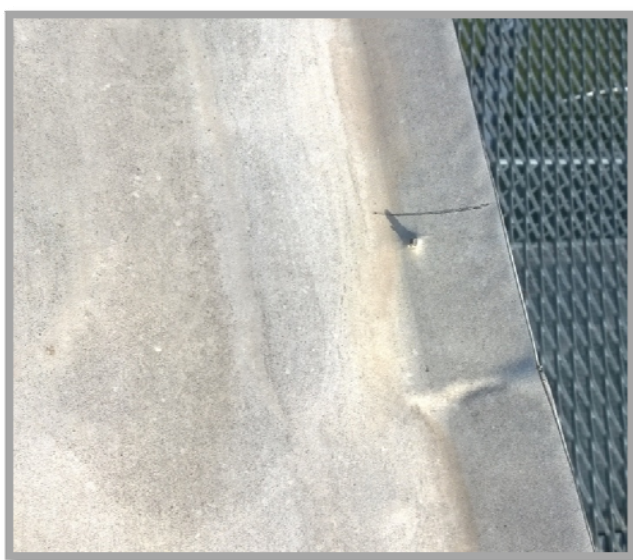
**Obrázek č.11. :** (Detail proniku šroubu)

Místa s pronikem samořezných šroubů („závažná“ závada) opravit následně.

- přesahující části šroubů odřezat či zbrusit (pouze ručním náradím bez použití úhlových brusek apod. !!!!)
- Folii v těchto místech očistit a připravit pro navaření záplaty
- Provést záplatu foliovou izolací z m PVC
