ZPRÁVA Z PROHLÍDKY OBJEKTU

Na Kněžině č.p. 43, Týnec nad Sázavou

Objekt: Bytový dům Na Kněžině č.p. 43, Týnec nad Sázavou

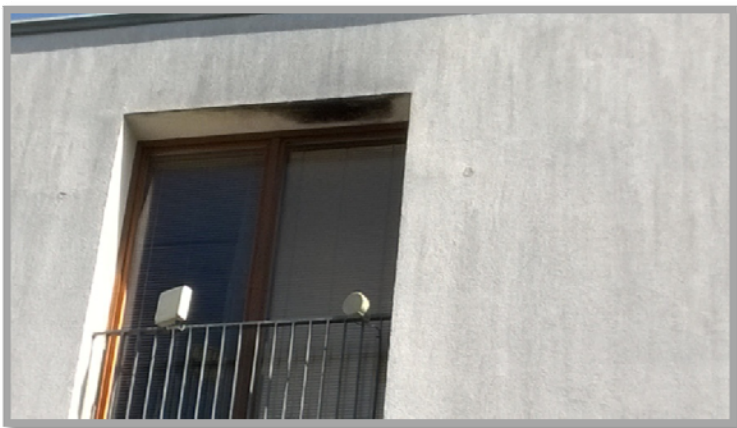
Povrchová úprava (finální tenkovrstvá omítka) je napadena plísněmi a řasami. Nejvíce je toto patrné v nadpražích oken, kde plíseň vytvořila temně šedé svazky kultur. Ve struktuře jsou patrné vlásečnicové všesměrné trhliny, které způsobují při deštích nasáknutí vody do již poškozené omítky a tím její další degradaci. Dále se na fasády vyskytují trhliny širší s jasným směrem a délkou. Tyto se vyskytují především v detailech napojení fasády na ostatní konstrukce. Tyto jsou způsobeny pravděpodobně technologickou nekázní při provádění ETICS.

Obrázek č.1: (Plíseň v nadpraží oken – ilustrační toto z objektu č.p.41)

Fasáda jako celek včetně nasákání vody u zateplení ve styku s terénem je nyní klasifikována jako „drobná“ závada, neboť není možno z finančních důvodů tuto generální opravu nyní realizovat. Stávající zateplení v tl. 80 mm je nyní již nedostatečné a je tedy doporučeno opravu finální vrstvy spojit s dozateplením.

- Provést sondy do fasády pro zjištění stavu ETICS, zda je možno špikovat zdvojení systému na stávající zateplení nebo bude nutné toto zateplení odstranit.
- Zateplení (zdvojení zateplení) provést na požadované hodnoty součinitele prostupu tepla dle ČSN 730540 (2)
- Finální tenkovrstvou omítku zvolit tak, aby byla resistantní vůči mikroorganismům (silikonovou omítku nastavenou kapslí proti plísním a řasám
- Dbát na důkladné provedení detailů pro vykrytí tepelných mostů v obálce budovy

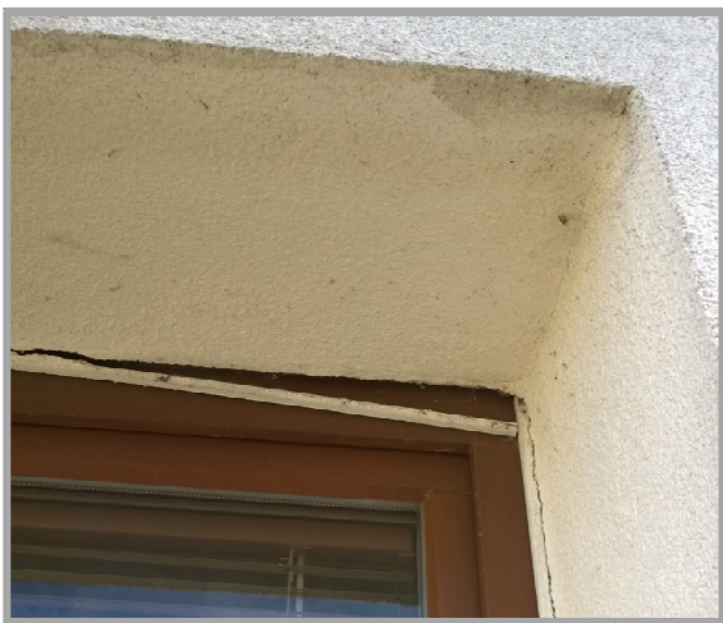
Lokálně jsou odtrženy připojovací okenní profily a dále se na fasády vyskytuje velké množství dodatečně individuálně instalovaných zařízení a rozvodů, které výrazně zkracují životnost fasády.

Obrázek č.2: (Održený připojovací profil)

Dále je třeba provést opravu přípojovací spáry u okna s odtrženou přípojovací lištou. Tuto lištu odříznou, spáru proškrábnout a vyplnit trvale pružným tmelem, neboť náhrada této lišty by znamenalo zásah do fasády, který je nyní zbytečný.

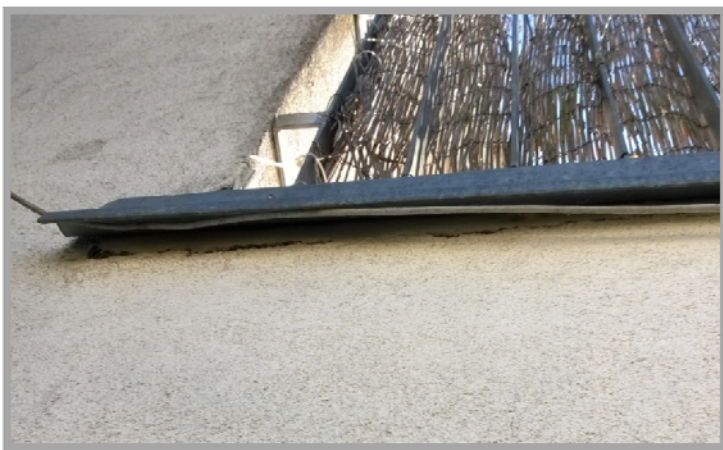
Při dodatečných pracích na opravách teras vznikla trhlina pod oplechováním, do níž může zatékat voda a docházet k dalšímu poškození.

Obrázek č.3: (trhlina pod oplechováním)

Trhliny pod oplechováním charakterizují jako „závažné“. Je nutno provést opravu, aby nedocházelo k dalším poškozením zateplené fasády.

- Místo s trhlinou očistit a provést penetrační nátěr
- Aplikovat armovací stěrku s výztužnou tkaninou. Přeplátování trhliny cca 400 mm na každou stranu.
- Finální tenkovrstvá probarvená omítky stejné barevnosti a zrnitosti jako stávající fasáda

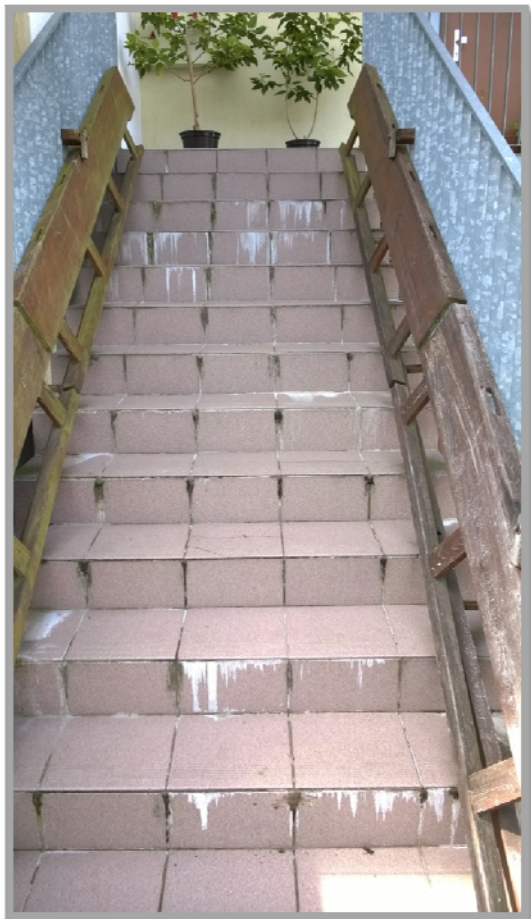
Dilatace mezi schodištěm a betonovou deskou přístupové chodby je provedena stejně jako na objektu č.p.45, ovšem tato chyba nemá následný projev, tudíž není třeba nyní do konstrukce zasahovat. Dlažba na schodišti je lokálně poškozena, odseparována od podkladu a přesah pro možný odkap vody je na mnoha místech minimální. Tyto poruchy byly zaznamenány na všech 3 sekcích domu.

Dělicí zídky jsou ukončeny betonovou plotovou hlavicí, které místně nedrží na podkladu a bude třeba je sanovat.

Obrázek č. 4: (Pohled na schodiště)

Odfouklé dlaždice považují za závažné a doporučují tedy včasnou opravu.

- Poškozené a odfouklé dlaždice je třeba odstranit
- Doplnit hydroizolační stěrkovou hmotu pod dlaždice
- Položit nové nebo očištěné stávající dlaždice do flexibilního lepidla a spárovat flexibilní spárovací hmotou
- Zkontrolovat, proškrábnout a doplnit flexibilní spárovací hmotu do poškozených spar

Přesahy dlaždic a dilataci řešit až v rámci případné celkové rekonstrukce schodišť

Betonové plotové stříšky, které nedrží k podkladu zdi odejmout, očistit, podklad nepenetrovat a znovu přilepit do flexibilního lepicího tmelu.
