ZPRÁVA Z PROHLÍDKY OBJEKTU

Na Kněžině č.p. 45, Týnec nad Sázavou

Objekt: Bytový dům Na Kněžině č.p. 45, Týnec nad Sázavou

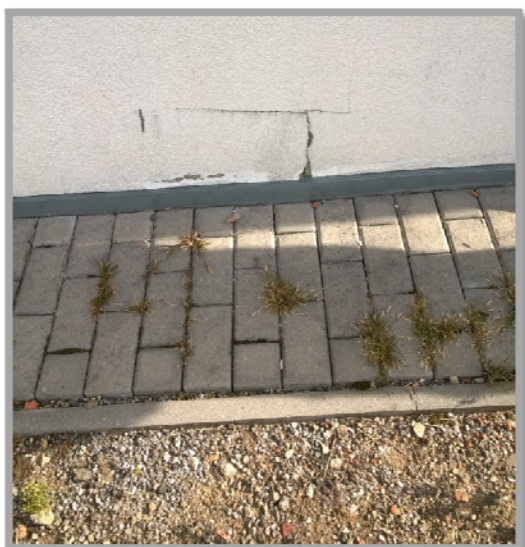
Obrázek č.1: (Trhlina v soklové části)

Povrchová úprava (finální tenkovrstvá omítka) je napadena plísněmi a řasami. Ve struktuře jsou patrné vlásečnicové všesměrné trhliny, které způsobují při deštích nasáknutí vody do již poškozené omítky a tím její další degradaci. Dále se na fasády vyskytují trhliny širší s jasným směrem a délkou. Tyto se vyskytují především v soklové části a dále v detailech napojení fasády na ostatní konstrukce. Tyto jsou způsobeny pravděpodobně technologickou nekázní při provádění ETICS a ve styku s terénem absorpcí vody do systému.

Trhliny v soklové části charakterizují jako „závažné“. Je nutno provést opravu, aby nedocházelo k dalším poškozením zateplené fasády.

- Místo s trhlinou očistit a provést penetrační nátěr
- Aplikovat armovací stěrku s výztužnou tkaninou. Přeplátování trhliny cca 400 mm na každou stranu.
- Finální tenkovrstvá probarvená omítka stejné barevnosti a zmitosti jako stávající fasáda

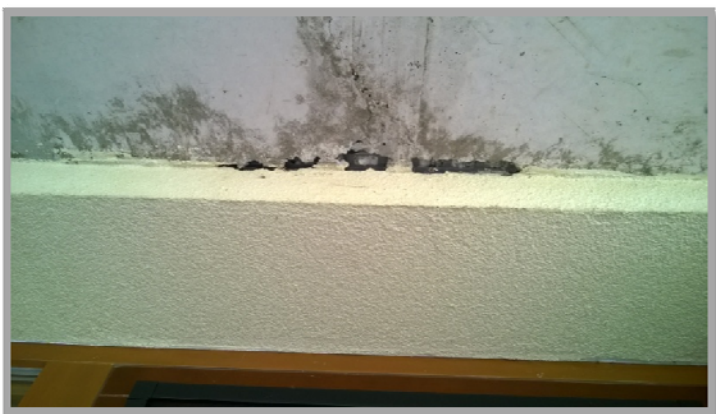
Podhled nad vstupy v 1.NP vykazuje lokálně poškození krycí betonové vrstvy, kde hrozí riziko koroze nosné výztuže.

Obrázek č.2: (poškozená krycí vrstva v podhledu)

Poškozená krycí vrstva je snadno opravitelná v začátcích, což je tento případ, následně při pokračující degradaci může dojít ke ztrátě stability prvku. „závažná“ závada.

- Otlouct zbylou nesoudržnou vrstvu
- Obnaženou výztuž opatřit sanačním nátěrem na výztuž do betonu
- Aplikovat neprofilační matlu pro sanaci betonových podkladů (hrubou nebo jemnou) dle hloubky poškození

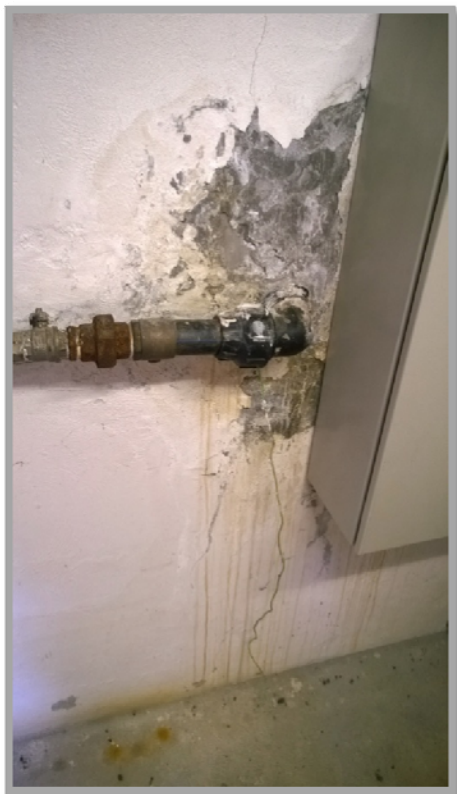
V prostoru výměňkové stanice je patrný sanitr na stěně u přívodu vody. Toto může být způsobeno chybně provedenou hydroizolací nebo netěsností spoje na potrubí.

Obrázek č.3: (Sanitr ve výměníku)

Jedná se o „drobnou“ závadu. Zde je doporučeno sledovat případný zvýšený výskyt vlhkosti na vnitřní stěně. V případě zjištění takovéto vlhkosti je dále nutno provést opravu hydroizolace.

- Odstranit okapový chodník, odkopat zeminu k horní hraně základů
- Odstranit ochranu hydroizolace
- Opravit poškozené místo na izolaci
- Obnovení ochranné vrstvy hydroizolace
- Zásyp výkopu se zhutněním
- Pokládky dlaždic okapového chodníku včetně obruby
- Odstranit napadenou omítku a po vyschnutí stěny provést omítku novou a sjednotit malbu

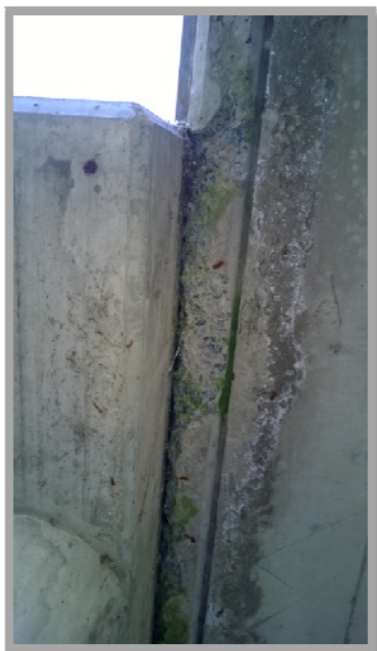
Dilatace mezi schodištěm a betonovou deskou přístupové chodby je chybně provedena. Spoj není proveden vodotěsně, čímž dochází k poškození a odlupávání krycího betonu stropní desky. Dlažba na schodišti nevykazuje známky poškození. Vajma v místě dilatace.

Obrázek č. 4: (Poškozená betonová krycí vrstva)

V první části platí totéž jako u ostatních sanací betonových podkladů, tedy poškozená krycí vrstva je snadno opravitelná v začátcích, což je tento případ, následně při pokračující degradaci může dojít ke ztrátě stability prvku. „závažná“ závada.

Dále je třeba vyřešit příčinu a tou je chybně provedená dilatace dilatační spára mezi schodištěm a betonovou deskou. Zde je třeba:

- Otlouct zbylou nesoudržnou vrstvu
- Obnaženou výztuž opatřit sanačním nátěrem na výztuž do betonu
- Aplikovat neprofilační matlu pro sanaci betonových podkladů (hrubou nebo jemnou) dle hloubky poškození

- Odstranit 2 řady keramických dlaždic
- Opravit hydroizolační stěrkovou vrstvu a vložit do ní systémový dilatační profil (např. Schlüter DILEX)
- Nalepit a zaspárovat keramickou dlažbu flex lepidlem a flexibilní spárovací hmotou

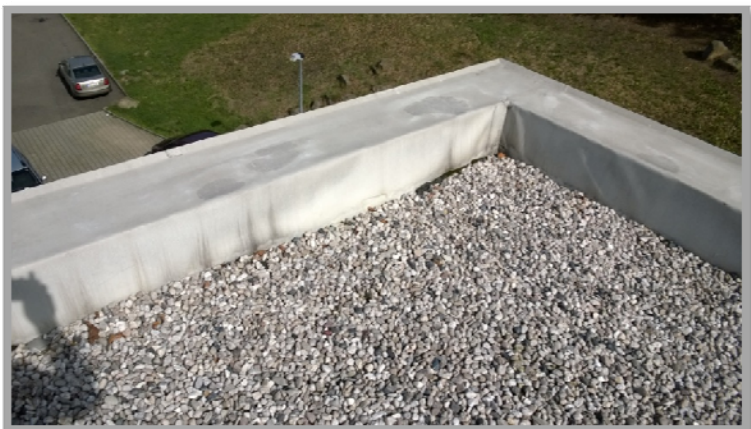
Nejzákladnější poruchou na střeše se jeví vytrhnutí kotevních koutových lišt v návaznosti vodorovná – svislá hydroizolace. Toto vytržení způsobilo nadměrné pnutí folie v místě tohoto napojení. Pnutí je důsledek rozpínání kondenzátu ve střešním souvrství, které se do něj dostane nespojitou parotěsnou vrstvou. Zde je oprava nutná, hrozí protržení folie od volné kotevní koutové lišty. Krytina dále vykazuje běžná poškození s ohledem na své stáří.

Obrázek č.5. : (Uvolněná koutová lišta)

Održení kotevní koutové lišty považují za závadu „závažnou“, neboť primárně hrozí proříznutí foliové krytiny od volné lišty. V místě s odtrženou vnitřní koutovou lištou nutno provést urgentní lokální opravu:

- Proříznout stávající folii
- Stávající koutovou lištu (pokud to půjde) dokotvit nově k podkladu, případně ji nahradit za novou a provést nový hydroizolační lem atiky
- V případě, že nejsou na střeše již osazeny větrací komínky z minulých oprav, budou nově osazeny k atikám nové. Počet osazených větracích komínků pro odvod vodních par ze skladby střešního pláště, která se do ní dostává nefunkční parotěsnou vrstvou bude 3 ks na délku atiky
- Opravit detaily u výlezu PUR tmelem
